**POSLOVNO STANOVANJSKI OBJEKT – F3
TERASA IN STREHA- ZELENA JAMA
SANACIJA**

**NAROČNIK: JAVNI STANOVANJSKI SKLAD
MESTNE OBČINE LJUBLJANA
Zarnikova 3,
1000 Ljubljana**

Št. elaborata: **02/2014**

Datum: **APRIL 2014**

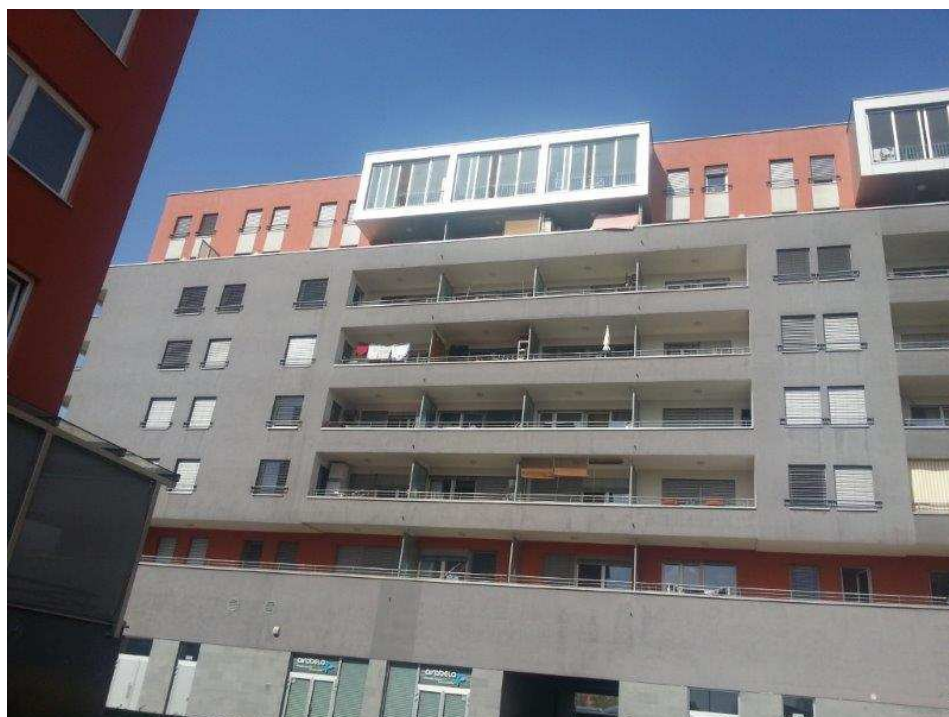
Slika 1: streha objekt F3, Zelena Jama, pogled na južno fasado

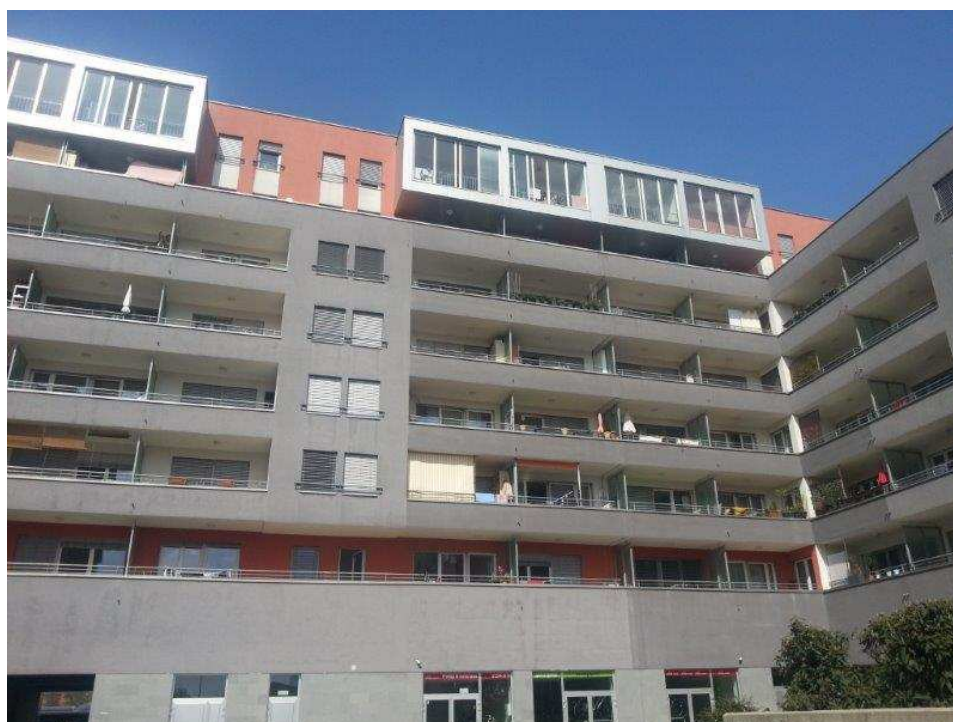
Slika 2: streha objekt F3, Zelena Jama, pogled na južno fasado

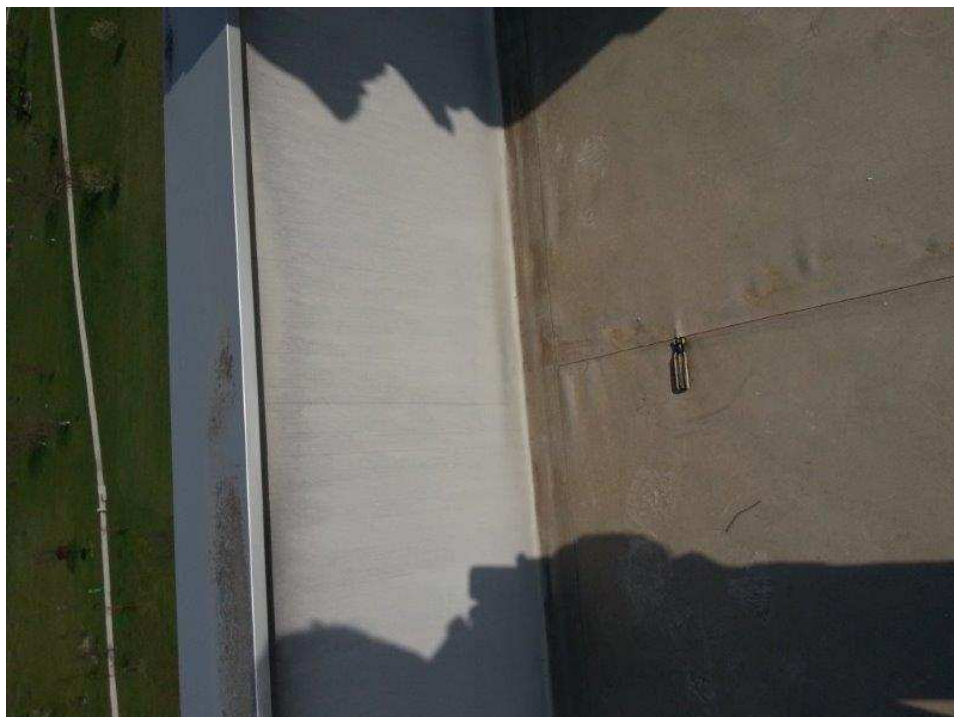
- neustrezno izvedeni detajli zaključka in spajanja parne zapore – parna zapora ni zrakotesna
- neizvedba standardnih in vertikalnih zaključkov na instalacijske jaške z prekinitvijo na višini 50cm in možnostjo odzračevanja
- za izvedbo vogalov niso bili uporabljeni standardni – tipski elementi
- varjenje kritine je nekvalitetno izvedeno (nezavarjena mesta)
- neustrezna izvedba odkapa na atiki
- premajhni odmiki odkapa od fasade
- neustrezno izvedeni nakloni pločevinaste obrobe na atiki zaradi česar se voda preliva po fasadi namesto na notranjo stran proti strehi
- zastajanje vode na pločevinasti obrobi na atiki
- namočena in deformirana toplotna izolacija DDP – trdi tervol

Slika 3: streha objekt F3, Zelena Jama, nepravilna vgradnja folije Sikaplan, netesnitev

Nato se izvede preplastitev celotne strehe s tesnilnim sistemom hidroizolacije kot obstoječi, sistem Sika, s strešno folijo Sikaplan. Vgradi se jo preko zamenjane toplotne izolacije ter preko neodstranjene obstoječe folije neprekinjeno. Polaganje, krojenje, spajanje strešne folije mora potekati v skladu z navodili proizvajalca strešne folije vključno z vsemi standardnimi in tipskimi elementi za zaključevanje okoli robov, vogalov, stikov itd.

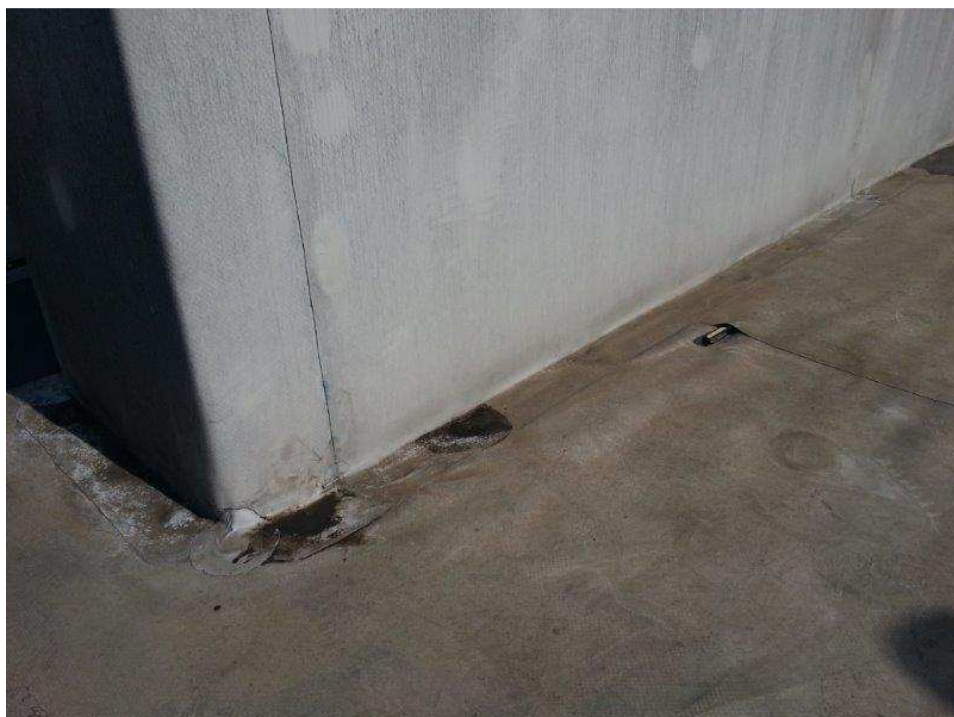
Slika 4: streha objekt F3, Zelena Jama, nepravilna vgradnja folije Sikaplan, netesnitev

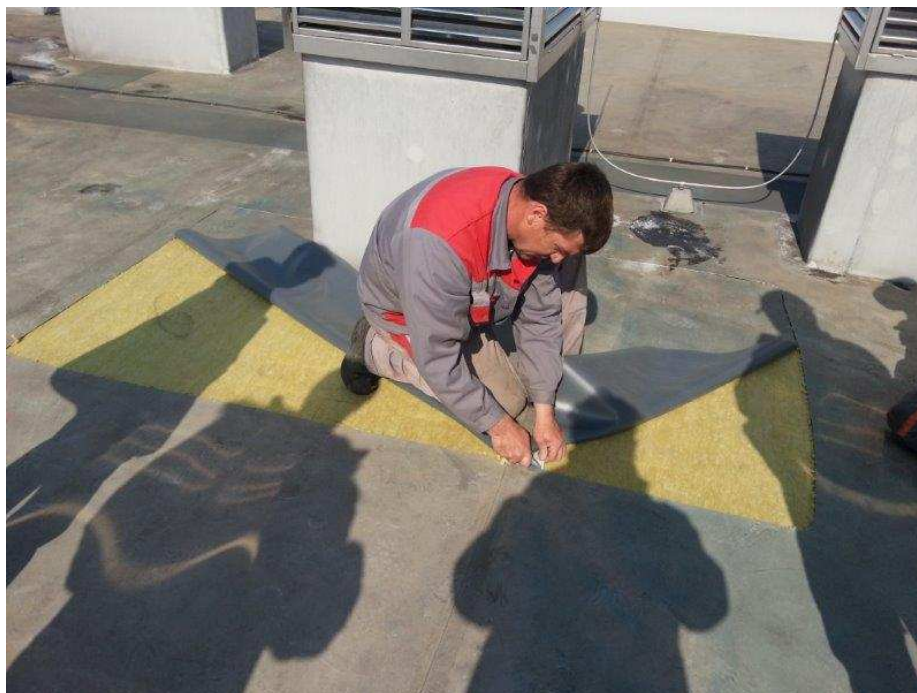
Namen izreza je bila preverba slojev sestava strešnega ravne strehe. Izrez je izveden v velikosti cca 5 m². Lokacija izreza se je izvedla na območju vertikalnega jaška na južni strani od sredine strehe v osi 5. Razlog za to lokacijo je bil v tem, da se v 5. nadstropju pojavlja večje zatekanje vode.

Slika 5: streha objekt F3, Zelena Jama, izrez folije na osi 5

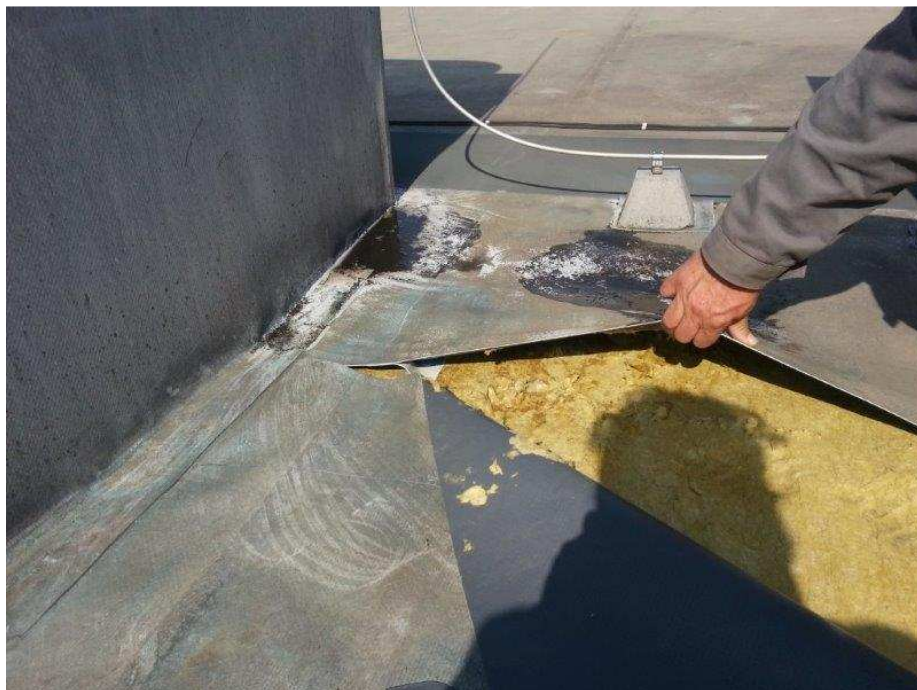
Odstranjevanje strešnega sestava je potekalo s sprotnim evidentiranjem obstoječega stanja. Po odstranitvi strešne folije je ugotovljeno, da je zgornji (prvi sloj) toplotne izolacije trdi tervol deb. 5cm zmešan in na zgornji površini moker. Ko se je odstranila zgornja plast toplotne izolacije deb. 5cm je ugotovljeno, da je naslednji sloj toplotne izolacije v deb 12cm suh. Po odstranitvi tega sloja toplotne izolacije smo prišli do parne zapore iz PE folije. Ugotovljeno je, da parna zapora ni izvedena v skladu s pravili, ki veljajo pri polaganju parne zapore. Na vogalih ob vertikalnem jašku ni bilo izdelanih ustreznih zaključkov in brez ustrezne pritrditve na stene vertikalnega jaška. Po odmiku parne zapore od stene vertikalnega jaška je ugotovljeno, da je spodnja betonska plast suha in ni videti sledov zatekanja vode. Parna zapora ni izvedena zrakotesno.

Slika 6: streha objekt F3, Zelena Jama, izrez folije na osi 5, pogled na obstoječo namočeno toplotno izolacijo

Po odstranitvi strešne folije se odstrani in zamenja se celotna zamočena toplotna izolacija iz trde dvoslojne kamene volne deb 17 cm. Obstoječa parna zapora se očisti nanjo pa se položi nova parna zapora Sarnavap 1000 z vsemi ustreznimi detajli na stikih, vertikalnih jaških, preklopih, vtočnikih. Priključki in zaključki morajo biti izdelani zrakotesno, na vertikalne zaključke se lepi s Sika butilnim kitom Na tako pripravljeno parno zaporo se položi nova trda toplotna izolacija Tervol v debelini 14cm, nanjo pa plošče XPS deb. 3cm z vijačenjem v podlago in zaščitni filc. Zaradi boljšega odvajanja meteorne vode se odtočnik sistema Pluvia poniža in se ga položi na spodnjo plast toplotne izolacije.

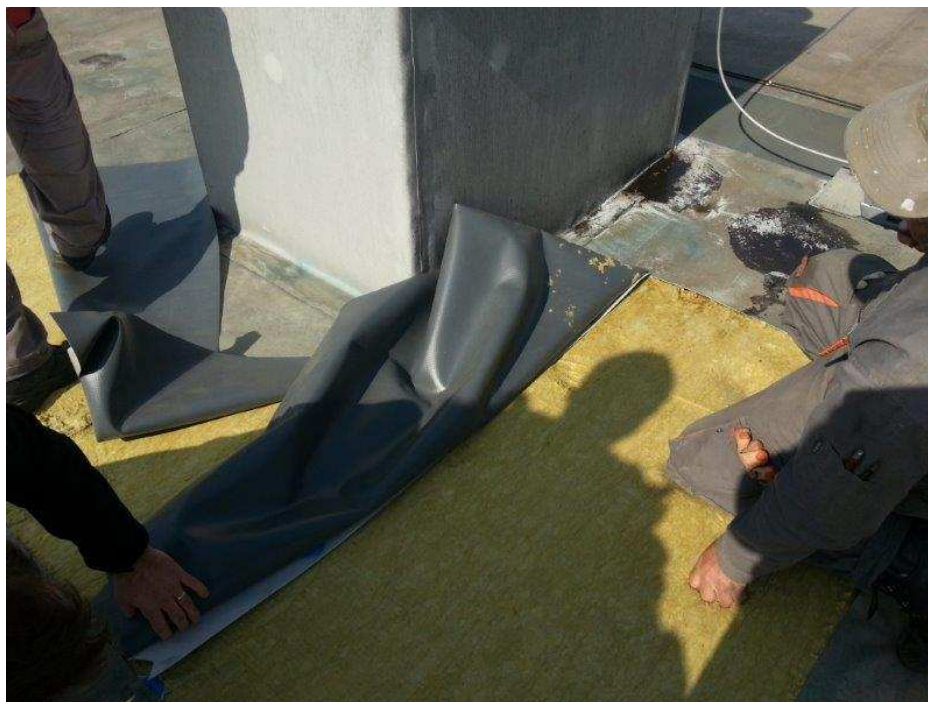
Slika 7: streha objekt F3, Zelena Jama, izrez folije, pogled na obstoječo namočeno toplotno izolacijo

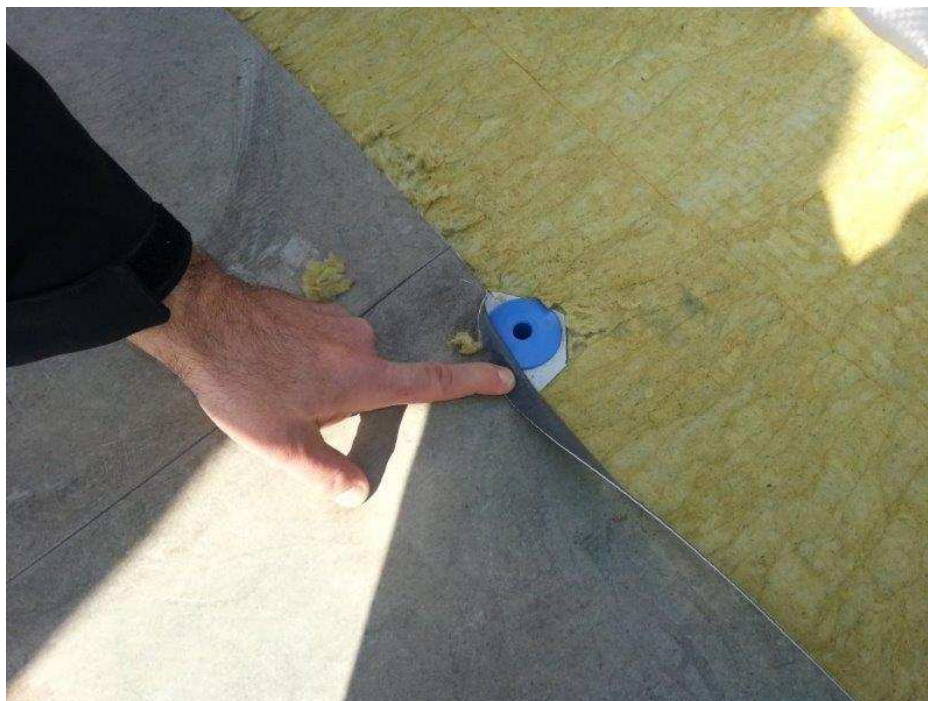
Slika 8: streha objekt F3, Zelena Jama, izrez folije

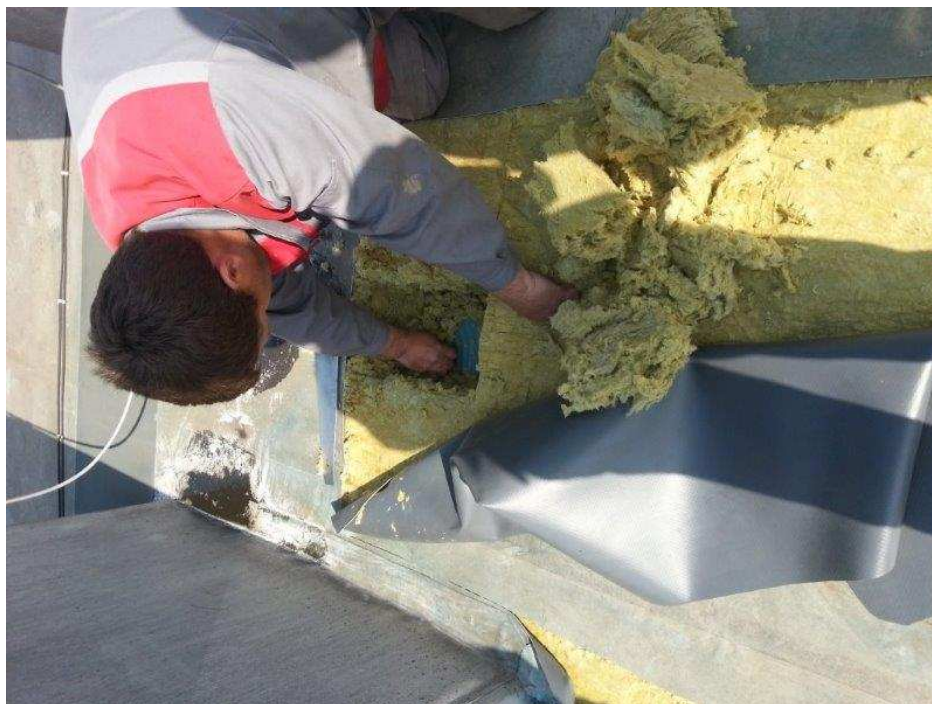
Slika 9: streha objekt F3, Zelena Jama, izrez folije, pogled na obstoječo namočeno toplotno izolacijo

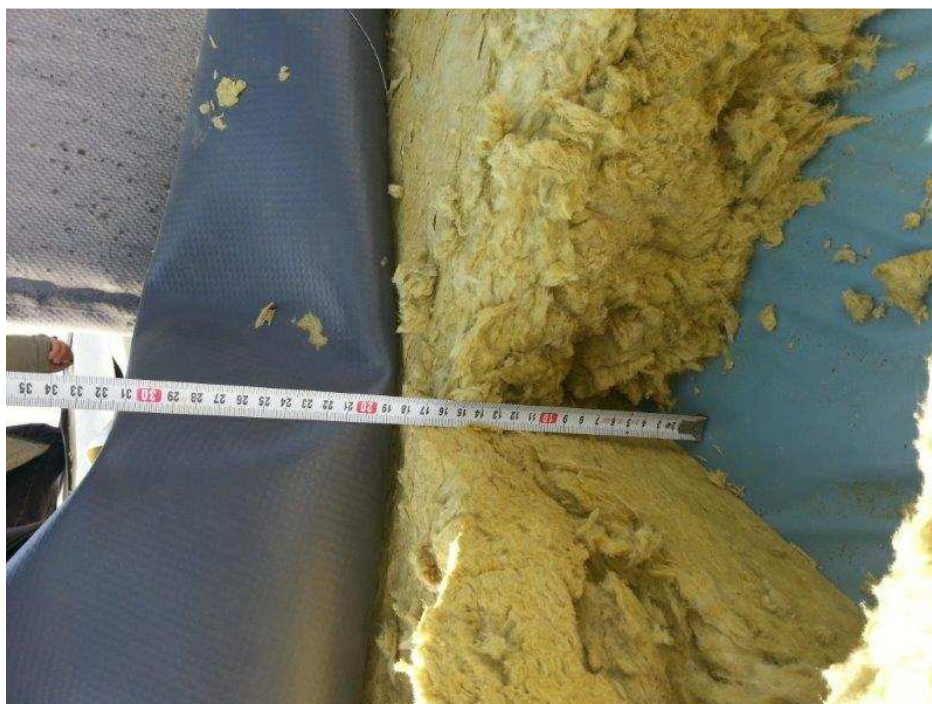
Slika 10: streha objekt F3, Zelena Jama, pogled na obstoječo namočeno toplotno izolacijo, debelina 12cm

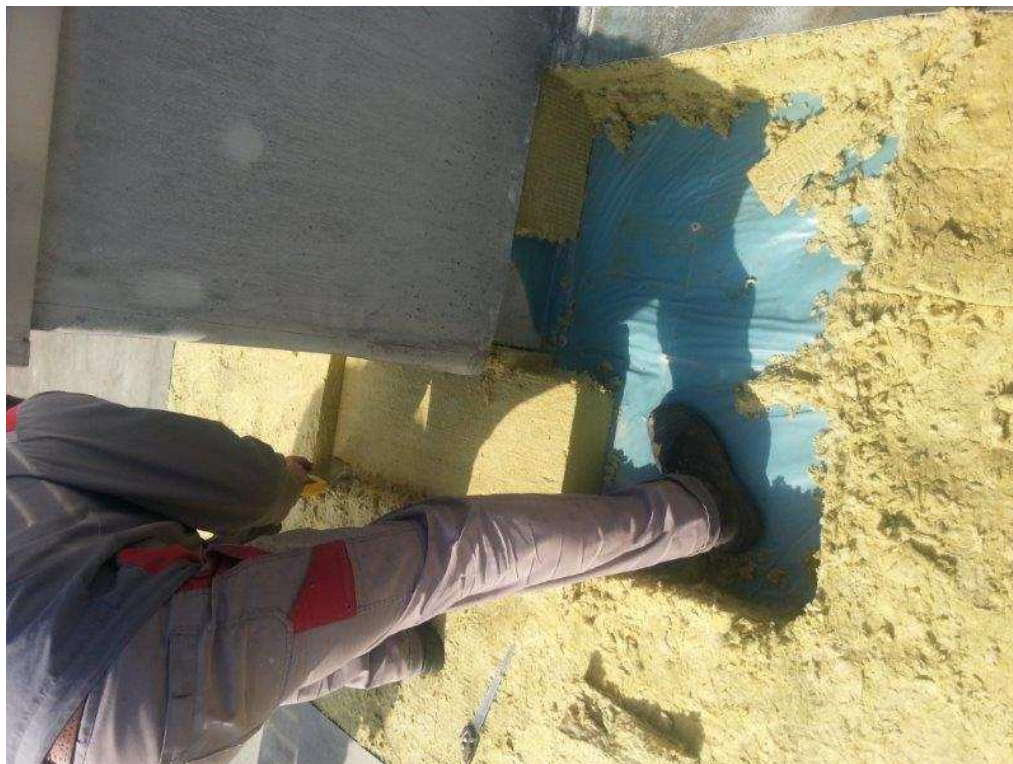
Slika 11: streha objekt F3, Zelena Jama, obstoječa toplotna izolacija, debelina 12cm

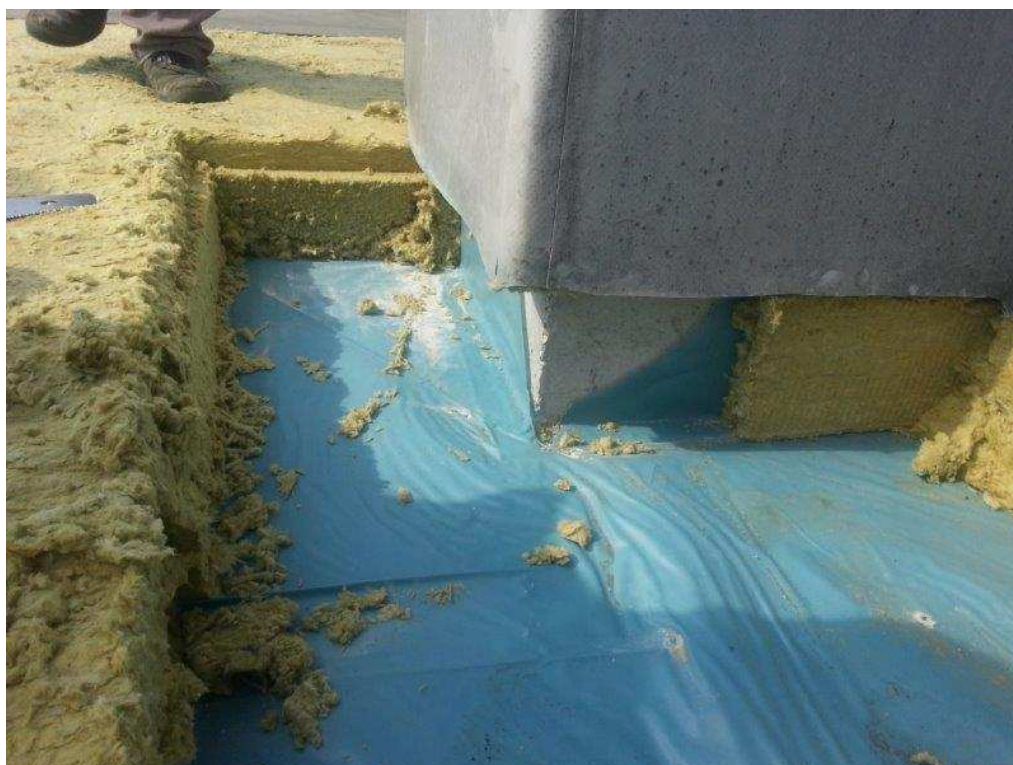
Slika 12: streha objekt F3, Zelena Jama, obstoječa toplotna izolacija, debelina 12cm

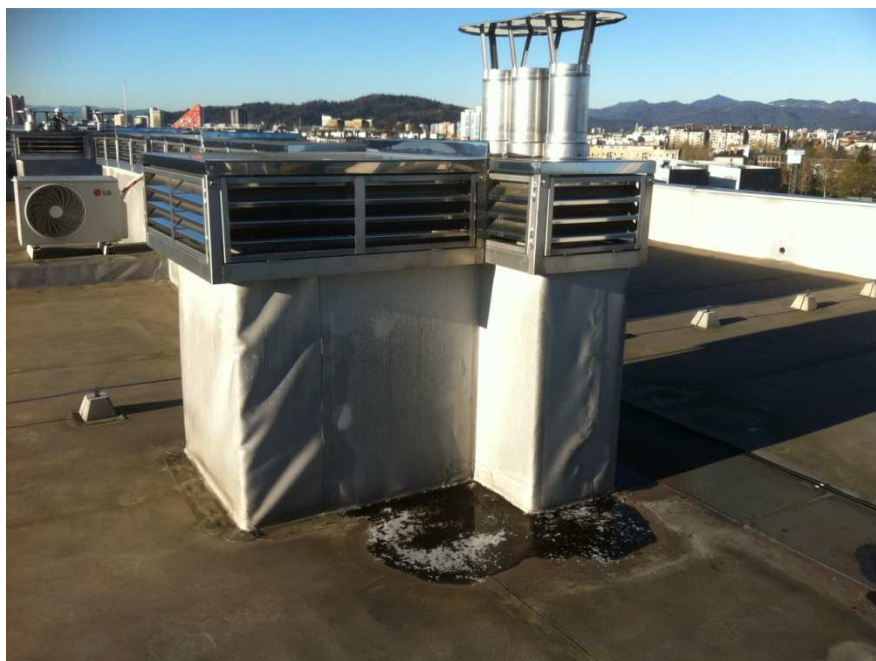
Slika 13: streha objekt F3, Zelena Jama, zastajanje vode okrog dimnikov

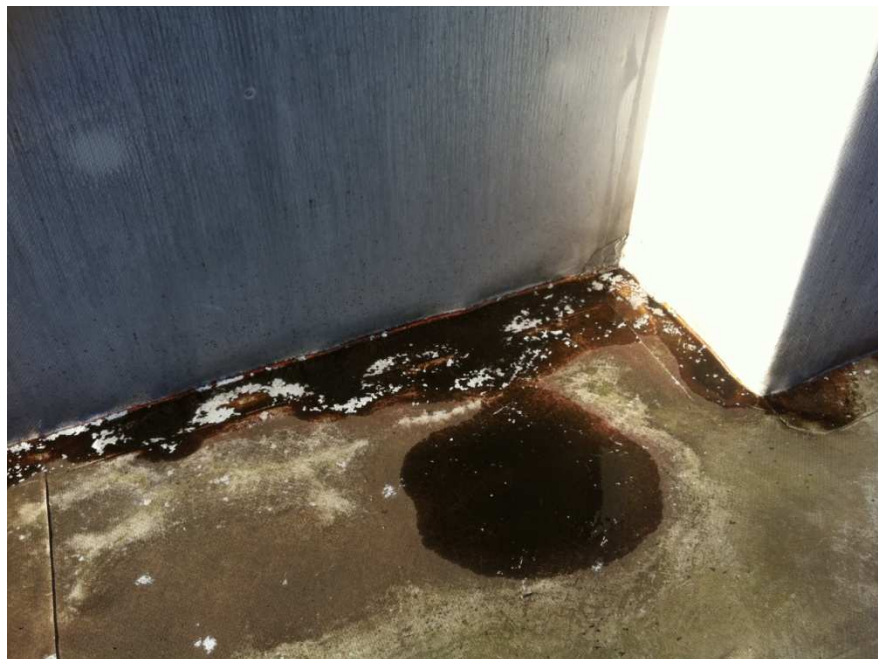
Slika 14: streha objekt F3, Zelena Jama – detajl dimnika zastajanje vode okrog dimnikov, manjkajoči del folije zaključka na vogalu

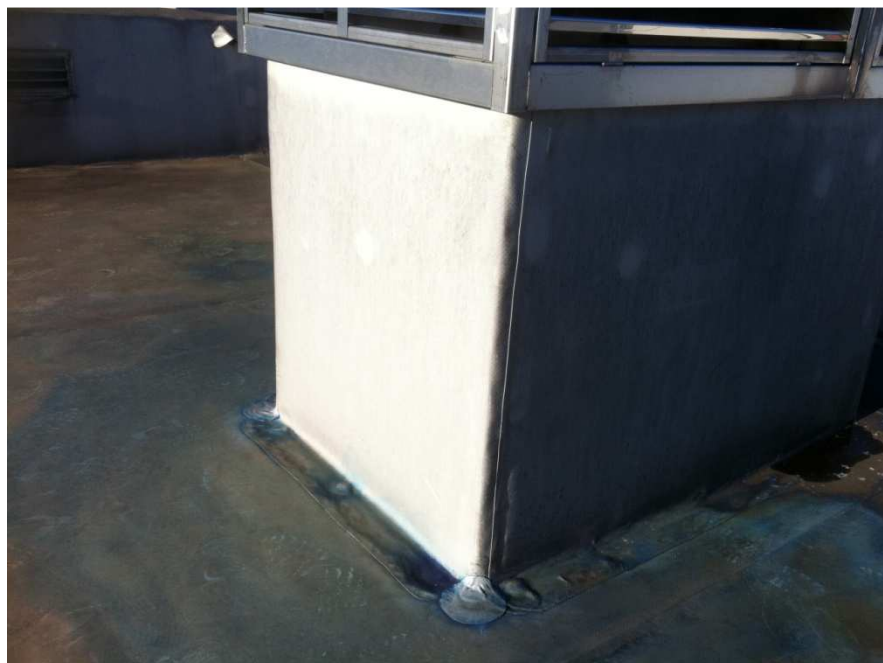
Slika 15: dimnik na strehi objekt F3, Zelena Jama – problem zamakanja, na osi 5, v 5. Nad, Fabjan in Knol

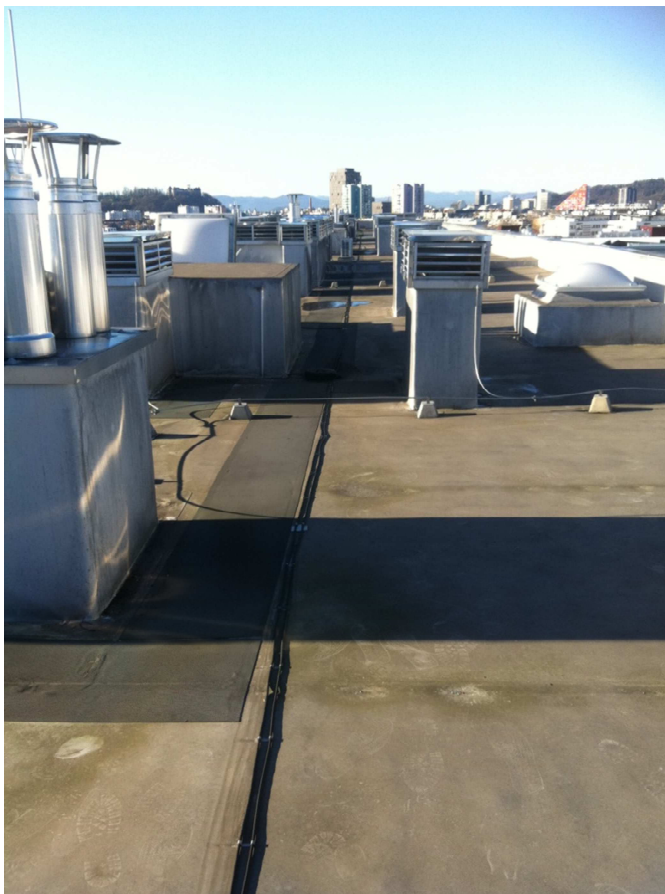
Slika 16: streha - objekt F3, Zelena Jama, vidna hojnica na sredini in odtočniki

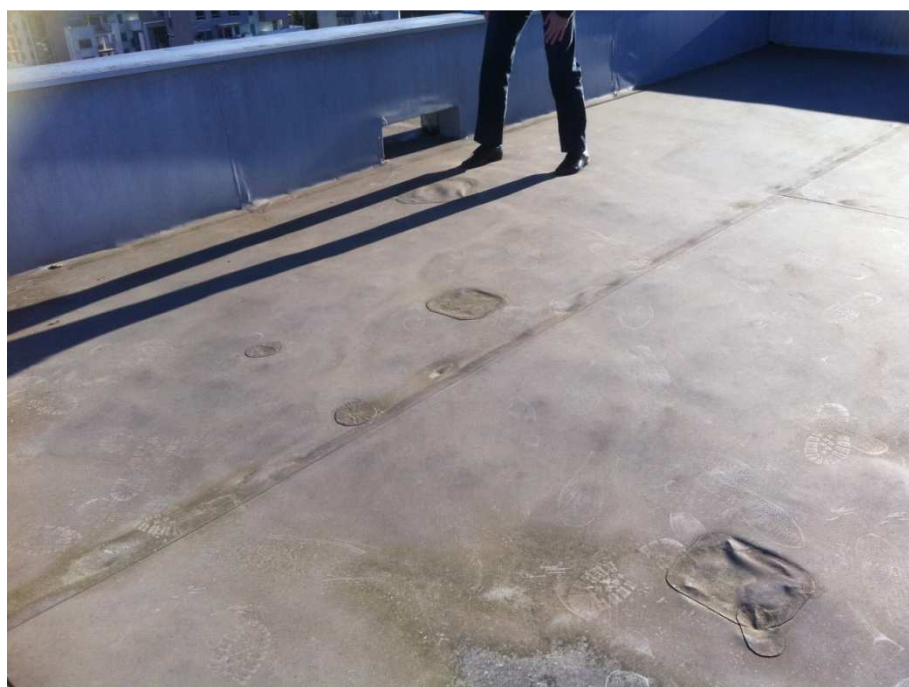
Slika 17: streha - objekt F3, Zelena Jama, sanacija obstoječe folije izvedena v preteklosti

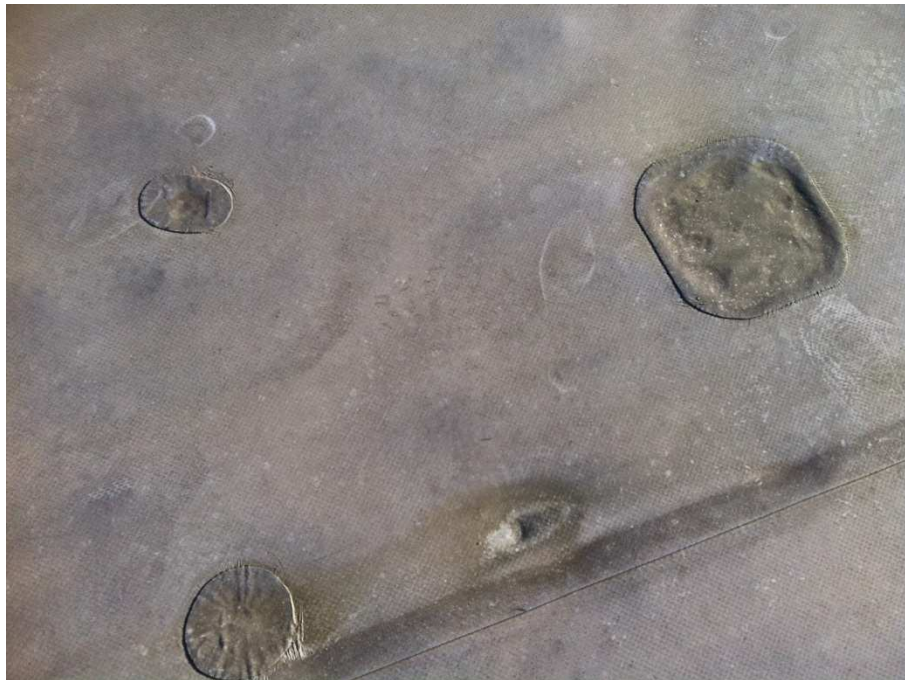
Slika 18: streha - objekt F3, Zelena Jama, sanacija obstoječe folije izvedena v preteklosti

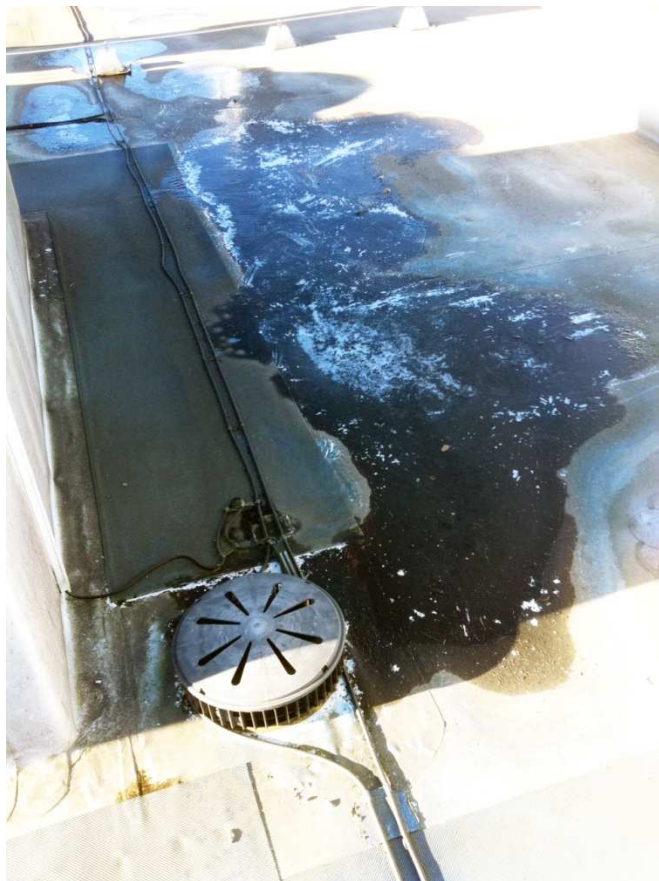
Slika 19: streha, objekt F3, Zelena Jama – odtočnik Geberit – Pluvia, zastajanje vode

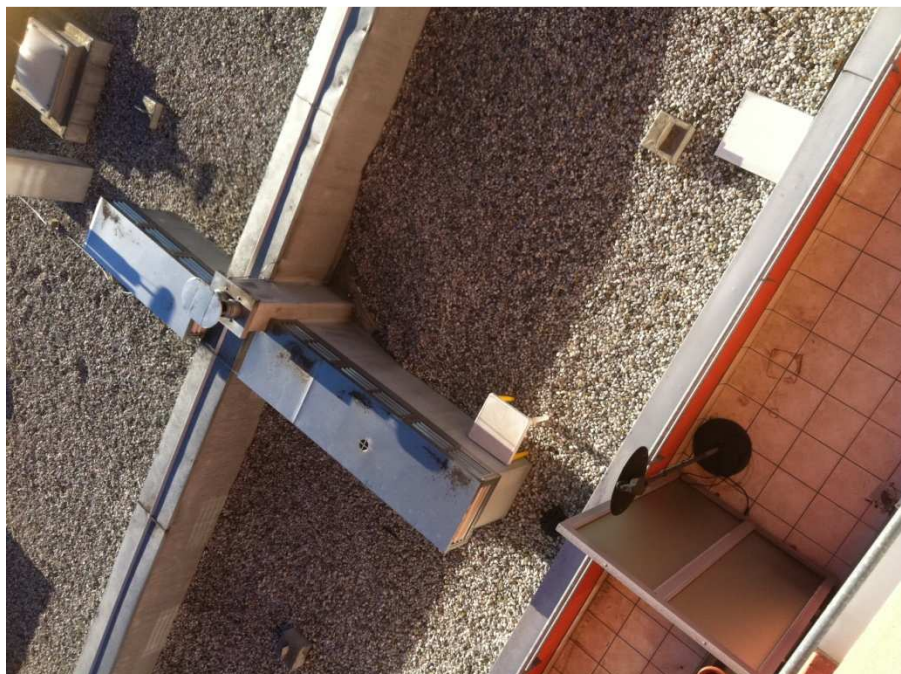
Slika 20: streha, Zelena Jama – problem zamakanja na osi F – dimnik – stanovanje v 5 nad.

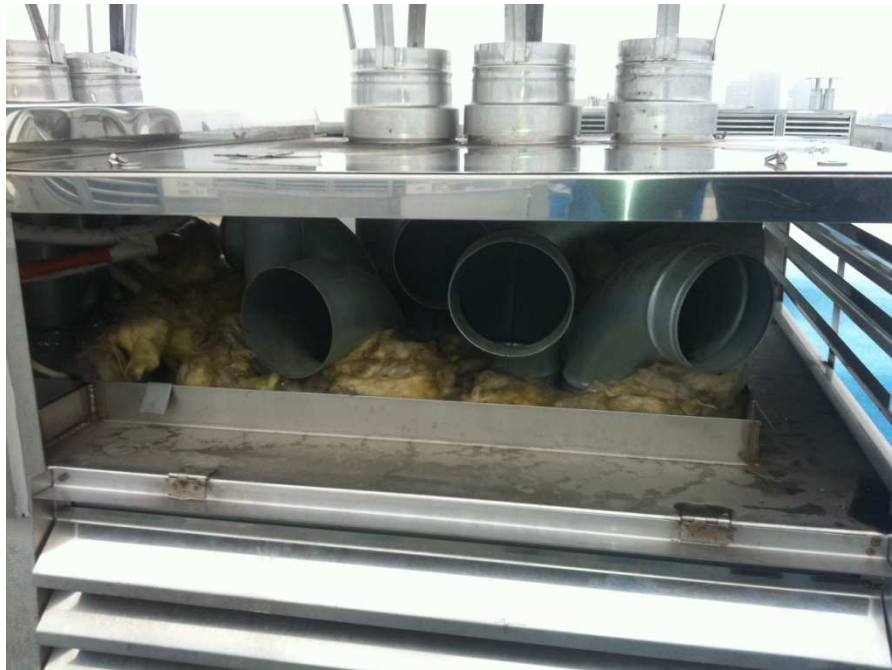
Slika 21: streha, objekt F3, Zelena Jama – dimnik na osi 5, zračniki so izolirani, suha izolacija

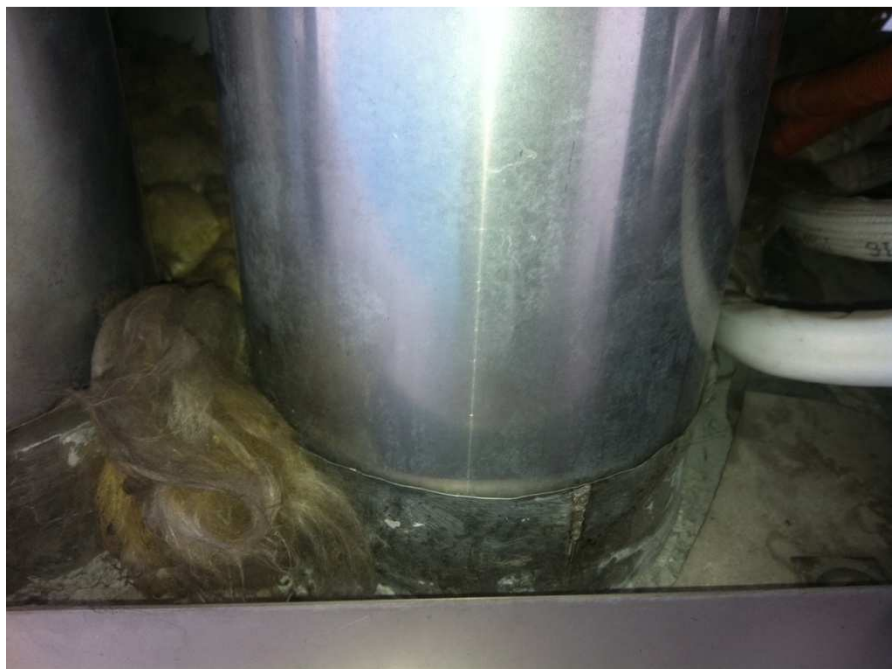
Slika 22: streha, objekt F3, Zelena Jama – dimnik na osi 5, zračniki so izolirani, suha izolacija

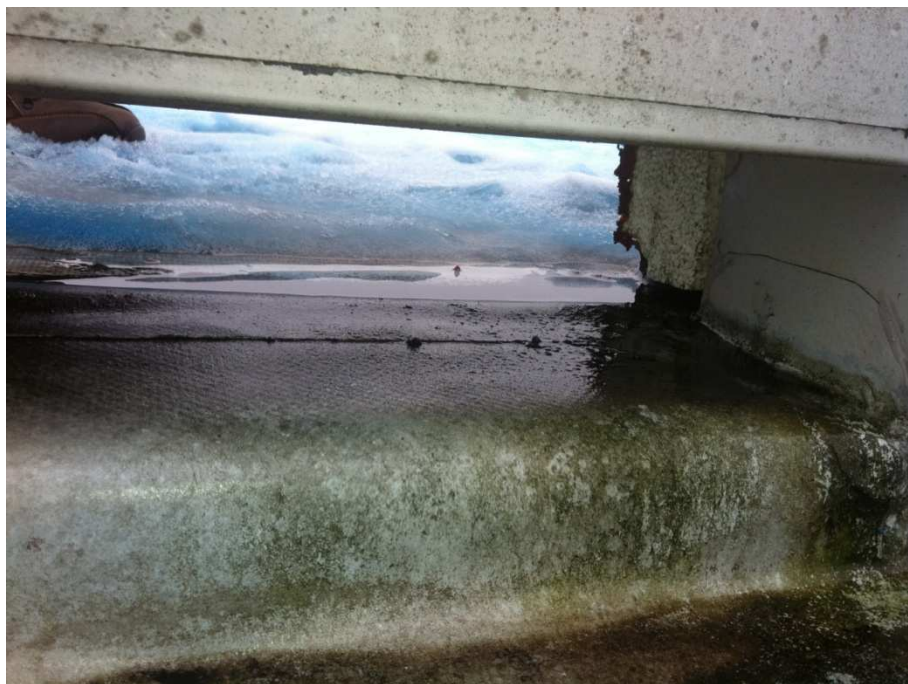
Slika 23: streha, objekt F3, Zelena Jama – detajl preliva s strehe lože na glavno streho, nepravilni zaključek zaključne PE folije v notranjosti preliva

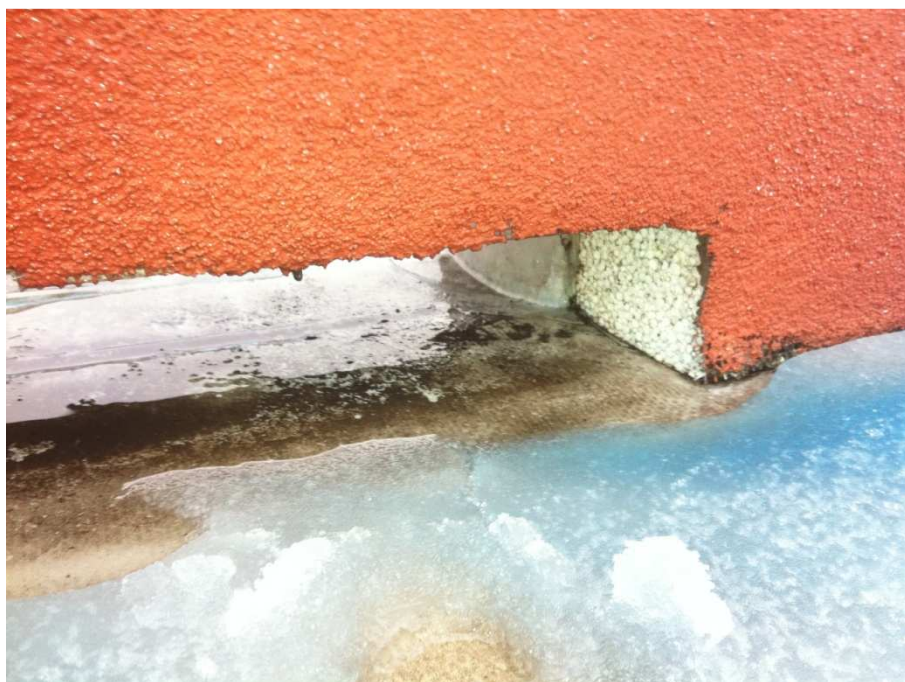
Slika 24: streha, objekt F3, Zelena Jama – detajl preliva s strehe lože na glavno streho, nepravilni zaključek fasade v notranjosti preliva

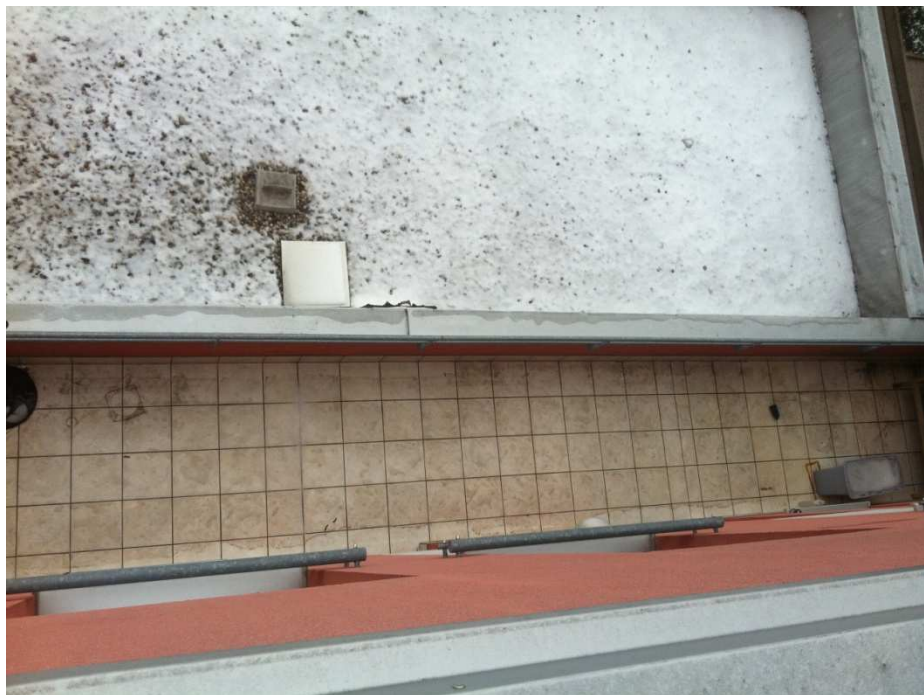
Slika 25: terasa, objekt F3, Zelena Jama – pogled s strehe na teraso v stanovanju 21, v 6. nadstropju, vhod 58A; BEČIĆ DEDIĆ

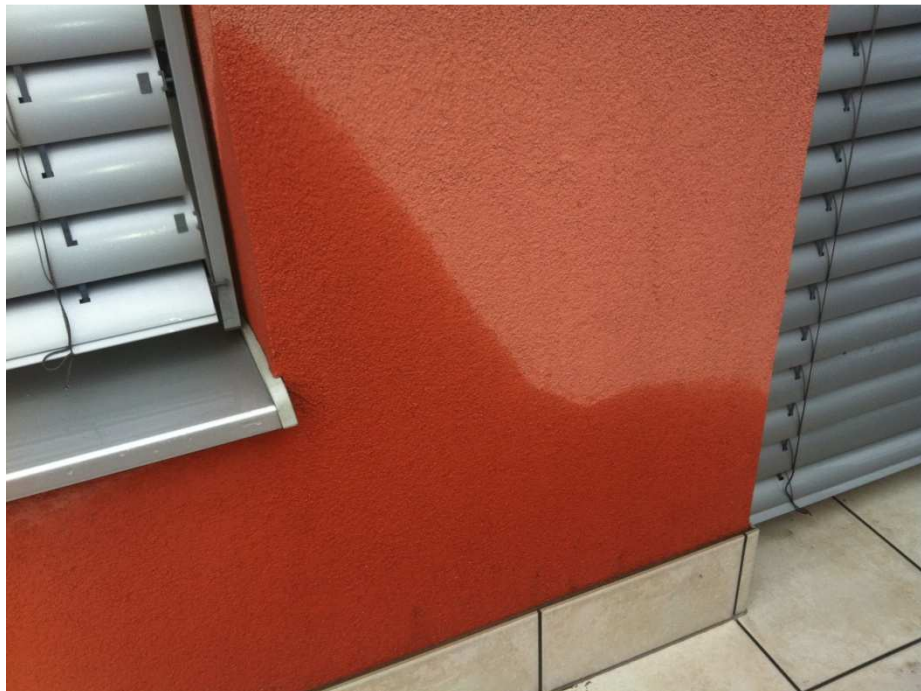
Problematična je obstenska (nizko stenska) obloga iz keramičnih ploščic na terasah, ki na zgornjem delu, stik fasada-keramična ploščica, ni zaščitena s trajnoelastičnim kitom. Prav tako je kit na stiku balkonskih vratih in talne obloge iz keramičnih ploščic razpokan, zato lahko prihaja do zamakanja v notranjost konstrukcije.

Slika 26: terasa, objekt F3, Zelena Jama – vidno zamakanje ob dežju, obstenska keramika ni zaščiten s trajnoelastičnim kitom, možnost zamakanja v konstrukcijo, v stanovanju 21, v 6. nadstropju, vhod 58A; BEČIĆ DEDIĆ

Sledi izdelava nizkostenske obrobe v višini 10 cm iz gres keramike, stiki se fugirajo z zmrzlinško odporno maso. Stičenja gibljivih stikov keramike se izdelá z trajno elastičnim PU kitom v enaki barvi kot fugirna masa.

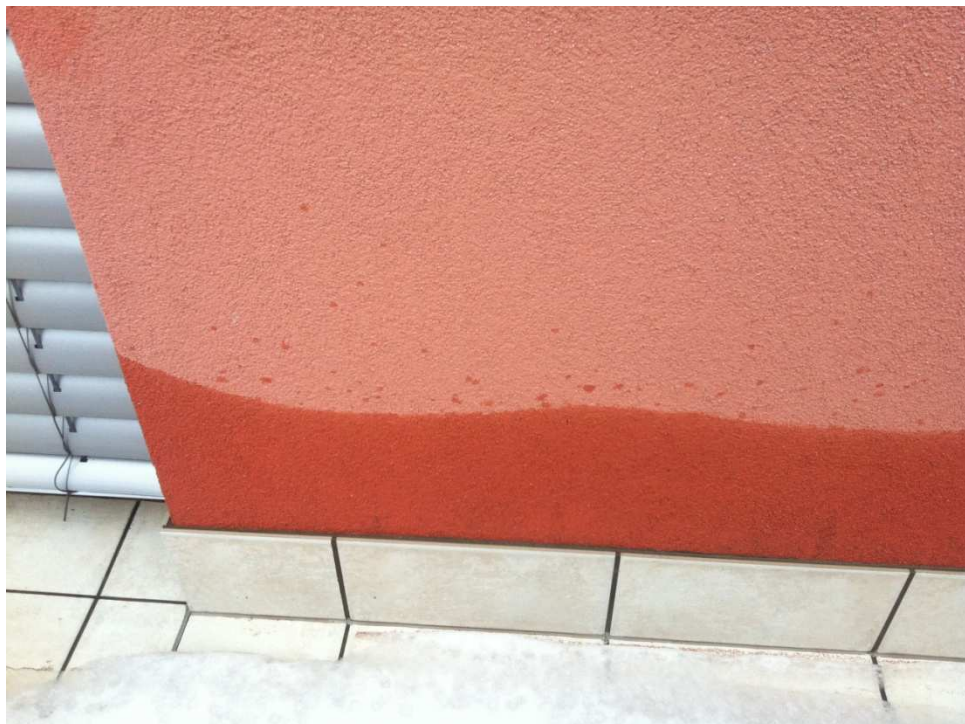
Slika 27: terasa, objekt F3, Zelena Jama – vidno zamakanje ob dežju, obstenska keramika ni zaščiten s trajnoelastičnim kitom, možnost zamakanja v konstrukcijo, v stanovanju 21, v 6. nadstropju, vhod 58A; BEČIĆ DEDIĆ

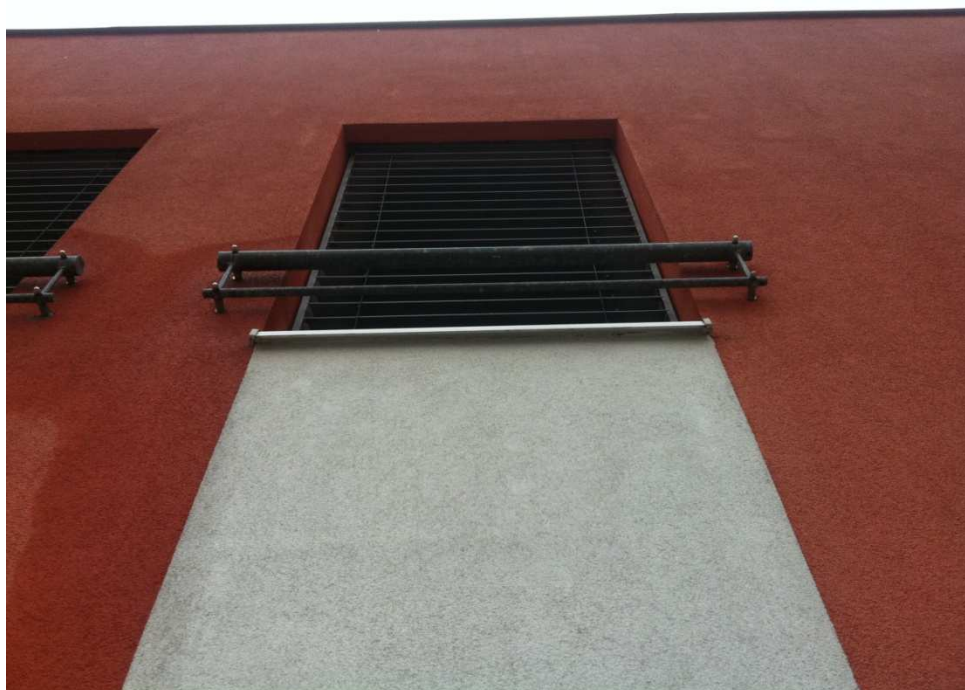
Obstoječa zaključna pločevina ni izvedena v skladu s PZI dokumentacijo. Naklon pločevine je na obe strani parapeta, na notranjo in zunanjo stran. Zaradi premajhnega odkapa obstoječe zaključne pločevine, saj je samo 2cm, se posledično ob deževju moči celotna fasada objekta. Poleg tega je možen pojav ledenih sveč pod obrobami v zimskem obdobju, predvsem na severni strani.

Slika 28: terasa, objekt F3, Zelena Jama – vidno zamakanje ob dežju, zaključna pločevina na strehi ima samo 2cm odkapa, zato prihaja do močenja fasade ob dežju, v stanovanju 21, v 6. nadstropju, vhod 58A; BEČIĆ DEDIĆ

Na atiki se odstrani obstoječa pločevinasta obroba in izvede na novo iz tipskih elementov proizvajalca strešne kritine na ustrezno podkonstrukcijo s katero se zagotovi ustrezen naklon (min 3%) proti strehi, odkapni rob mora segati min 5cm preko fasade.

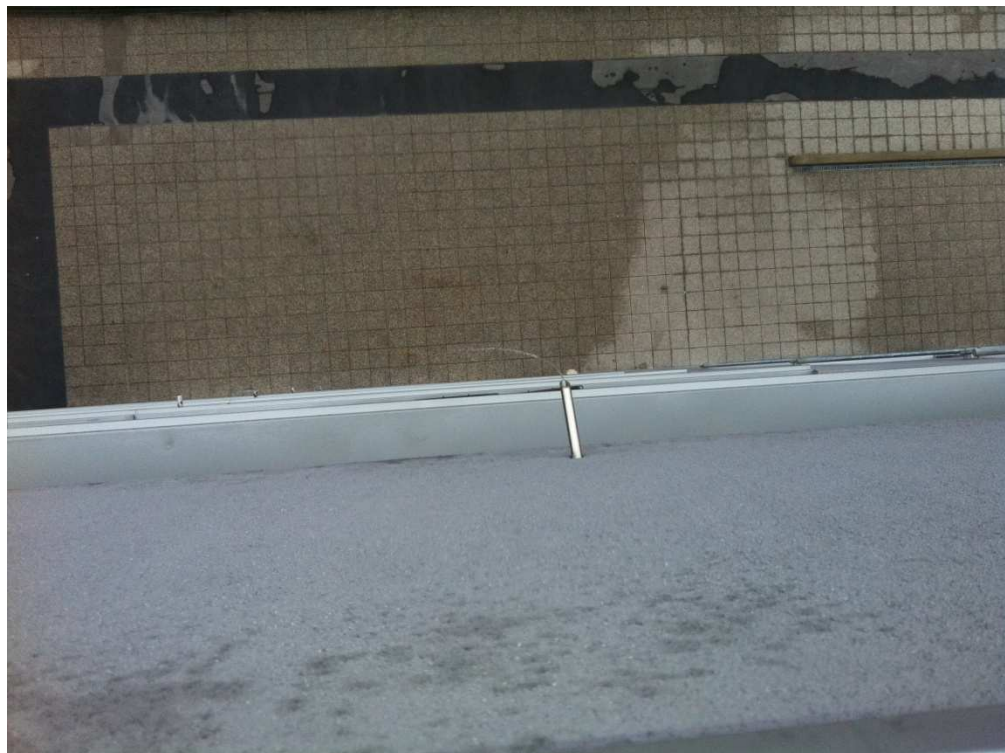
Slika 29: terasa, objekt F3, Zelena Jama – varnostni preliv, voda teče v curku ob dežju, v stanovanju 21, v 6. nadstropju, vhod 58A; BEČIĆ DEDIĆ

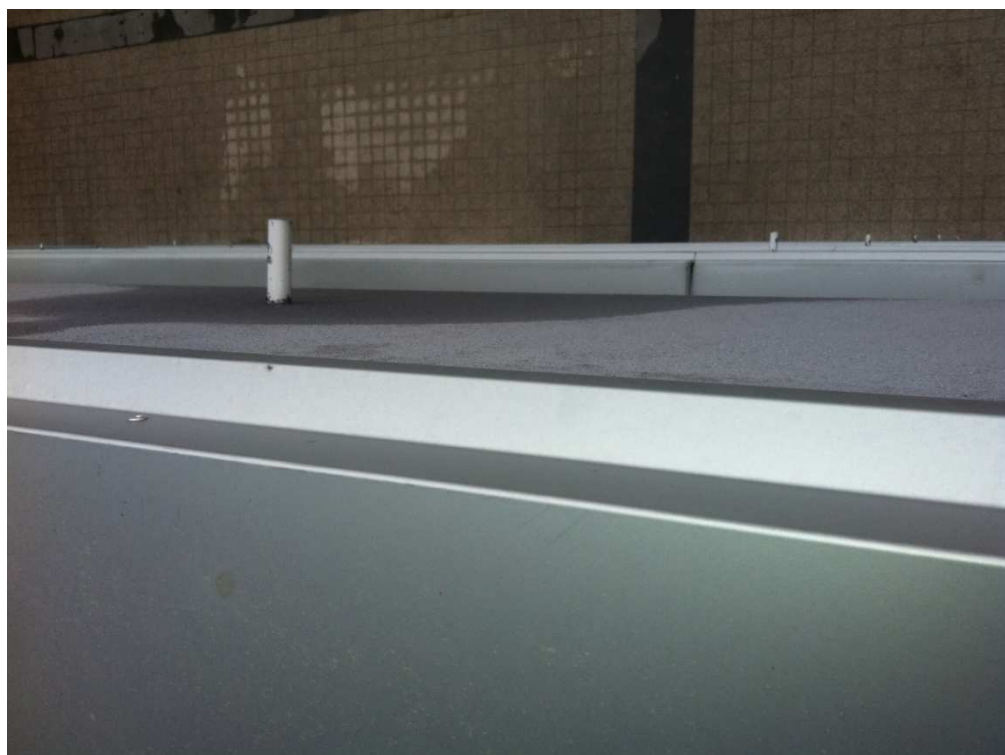
Slika 30: terasa, objekt F3, Zelena Jama – varnostni preliv, v stanovanju 21, v 6. nadstropju, vhod 58A; BEČIĆ DEDIĆ

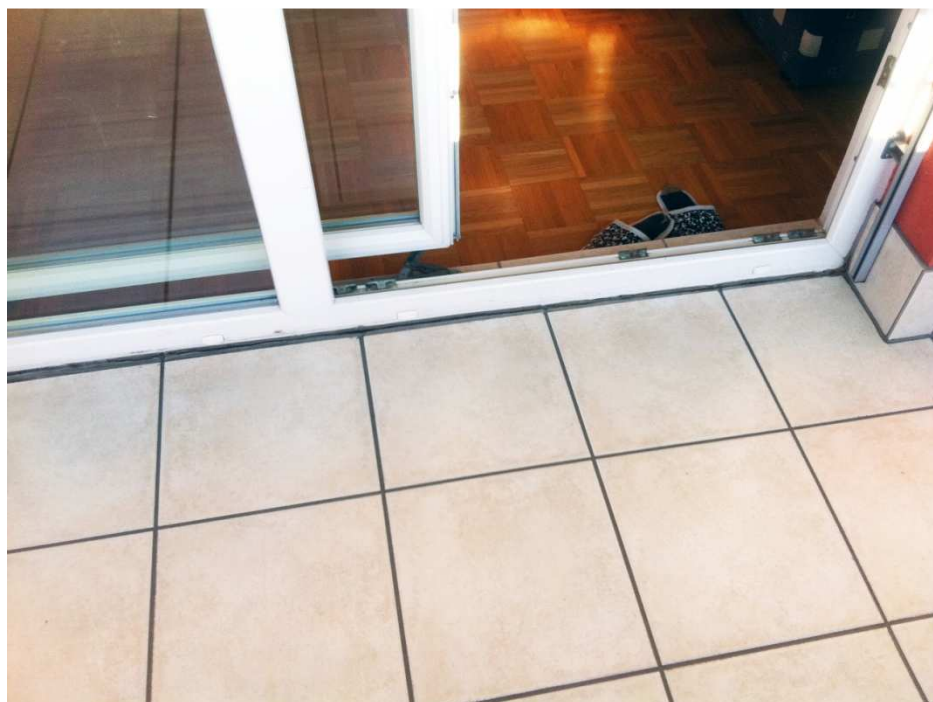
Slika 31: terasa, objekt F3, Zelena Jama – trajnoelastični kit pri balkonskih vratih je popokan-možnost zamakanja v konstrukcijo, v stanovanju 21, v 6. nadstropju, vhod 58A; BEČIĆ DEDIĆ
