**POSLOVNO STANOVANJSKI OBJEKT – F3
TERASA IN STREHA- ZELENA JAMA
SANACIJA**

**NAROČNIK: JAVNI STANOVANJSKI SKLAD
MESTNE OBČINE LJUBLJANA
Zarnikova 3,
1000 Ljubljana**

Št. elaborata: **02/2014**

Datum: **APRIL 2014**

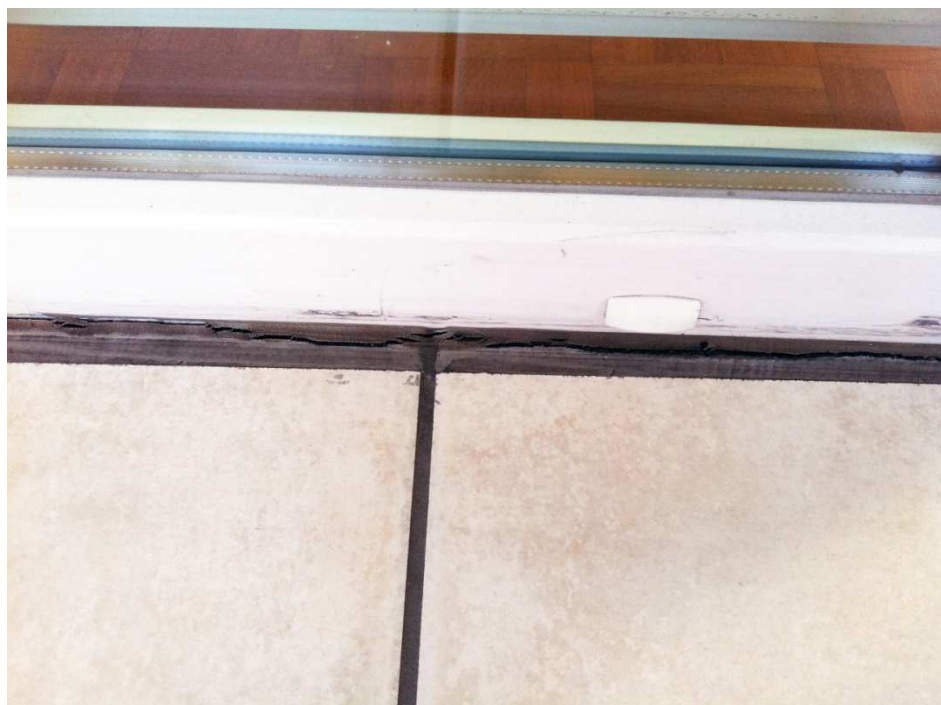
Problematična je obstenska (nizko stenska) obloga iz keramičnih ploščic na terasah, ki na zgornjem delu, stik fasada-keramična ploščica, ni zaščitena s trajnoelastičnim kitom. Prav tako je kit na stiku balkonskih vratih in talne obloge iz keramičnih ploščic razpokan, zato lahko prihaja do zamakanja v notranjost konstrukcije.

Slika 32: terasa, objekt F3, Zelena Jama – trajnoelastični kit pri balkonskih vratih je popokan-možnost zamakanja v konstrukcijo, v stanovanju 21, v 6. nadstropju, vhod 58A; BEČIĆ DEDIĆ

Sledi izdelava nizkostenske obrobe v višini 10 cm iz gres keramike, stiki se fugirajo z zmrzlinško odporno maso. Stičenja gibljivih stikov keramike se izdelá z trajno elastičnim PU kitom v enaki barvi kot fugirna masa.
